Extrait de la déclaration d'accident

La situation

Info Sécurité BTP
N° 118
SEPTEMBRE 2012

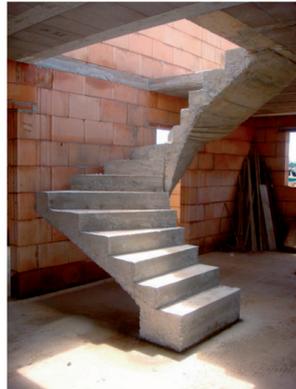
Photo Direccte

- En fin de journée, tous les ouvriers avaient quitté le chantier.
- Afin de terminer le carrelage de l'étage, M. ... avait demandé l'autorisation de rester une demi-heure supplémentaire au chef de chantier.
- Le carrelage de l'étage terminé, il éteint l'éclairage de chantier et regagne le rez-de-chaussée en utilisant sa lampe de poche. Il perd l'équilibre dans l'escalier et ne parvient pas à se rattraper.

- Pour terminer l'étage, il a souhaité prolonger son activité d'une demi-heure.
- En rangeant son matériel, il ressent une petite douleur aux genoux.
- Il prend sa lampe de poche et éteint l'halogène, emprunte l'escalier en béton qui mène au rez-de-chaussée.

- A mi-parcours dans l'escalier, sa jambe droite se «dérobe».
- Il s'écroule et chute. L'absence de rampe ne lui permet pas de se rattraper.
- Il appelle au secours.

- Installer un éclairage provisoire dans les cages d'escalier.
- Poser des garde-corps autour de l'escalier et de la trémie.

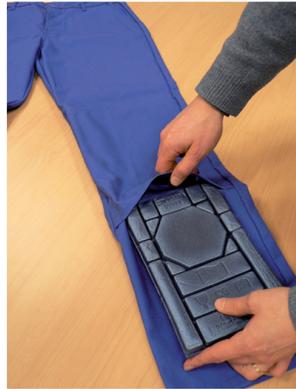
Protection des genoux. Photo Carsat

- Pour les opérations pour lesquelles la station debout n'est pas possible, une réponse appropriée, permettant de réduire voire de supprimer l'apparition de ces atteintes à la santé existe sous la forme de pantalons à genouillères insérables. Ce vêtement est tout à fait adapté aux conditions de travail des personnes exposées : alternance de positions à genoux, de position debout et de déplacements. Penser à remplacer les plaques en fonction de l'usure.

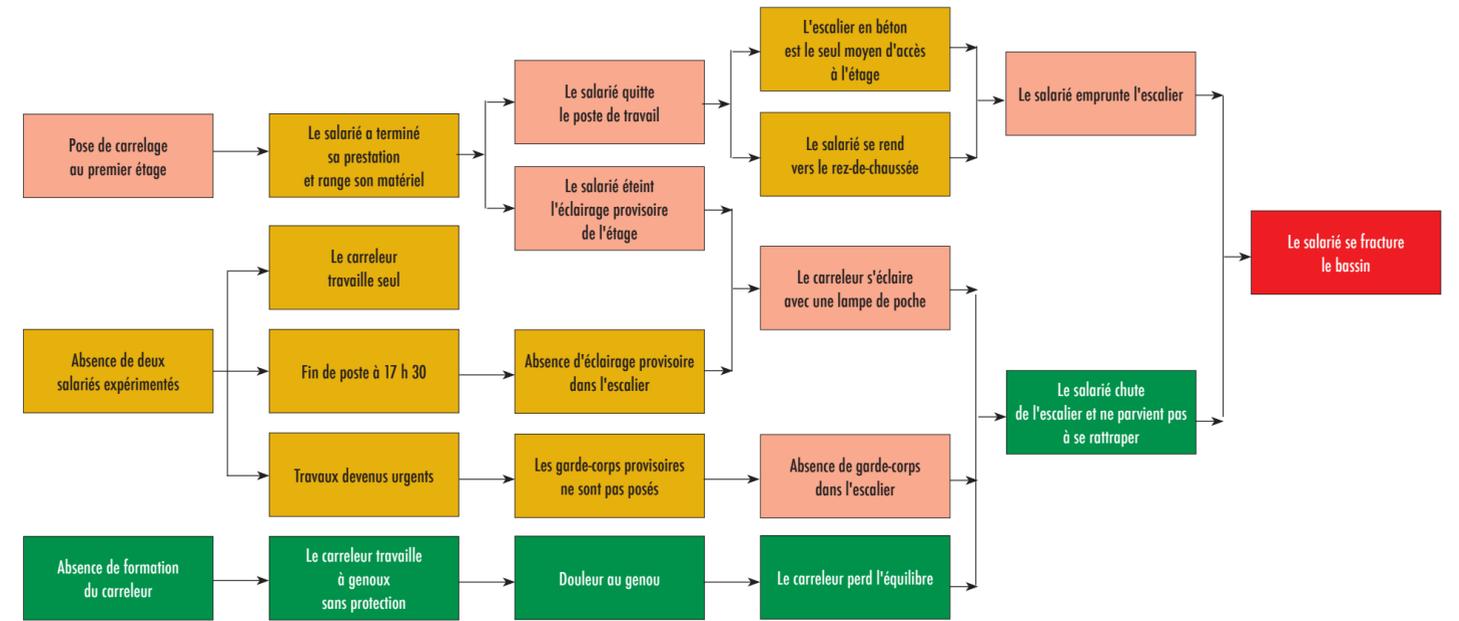
L'arbre des causes

- L'entreprise rencontre des difficultés pour recruter des salariés capables de poser ses produits haut de gamme.
- Deux de ses salariés sont en arrêt maladie suite à des problèmes aux genoux.

- La victime M. ... , 48 ans, est carreleur depuis l'âge de 18 ans et travaille sur le chantier depuis une semaine.
- M. ... a commencé sa journée à 7 h 30, a pris une pause de 45 minutes pour le déjeuner.
