Extrait de la déclaration d'accident du travail

Chute de 2,80 mètres au travers d'une trémie d'escalier.

Info Sécurité BTP

N° 123

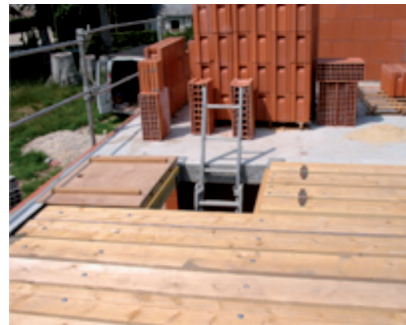
OUI

La situation

- L'entreprise compte 5 salariés.
- Peu avant l'accident, le chef d'entreprise vérifie l'implantation des cloisons au premier étage d'un pavillon. Pour ce faire, il est accroupi à côté de l'échelle d'accès.
- Cette échelle dépasse d'une vingtaine de centimètres de la dalle du premier étage. Elle n'est pas fixée.
- Deux salariés montent manuellement les panneaux de plâtre et de doublage des murs au travers de la trémie d'escalier, sans protection.
- L'entreprise de gros-œuvre déclare avoir posé des garde-corps sur pince autour de la trémie, ceci avant d'avoir quitté le chantier.
- Les plaquistes déclarent avoir trouvé la trémie vide et sans protection, ils ont installé la seule échelle qu'ils avaient dans le fourgon.

- Les accès verticaux : l'installation de l'escalier définitif, voire d'un escalier provisoire en bois ou métallique, permet une protection collective efficace et également certains déplacements...
- Les interventions autour de la trémie telles que les travaux de plâtrerie, de second œuvre, de pose de protections par exemple...
